TAXARE
Sachverständigengesellschaft®

Gebrauchtfahrzeug-Bewertung (nach DAT-System)

Hauptuntersuchung gemäß § 29 StVZO
Berichts-Nr. P043058001572
vom 26.09.2017, 11:22
Seite 1 von 2

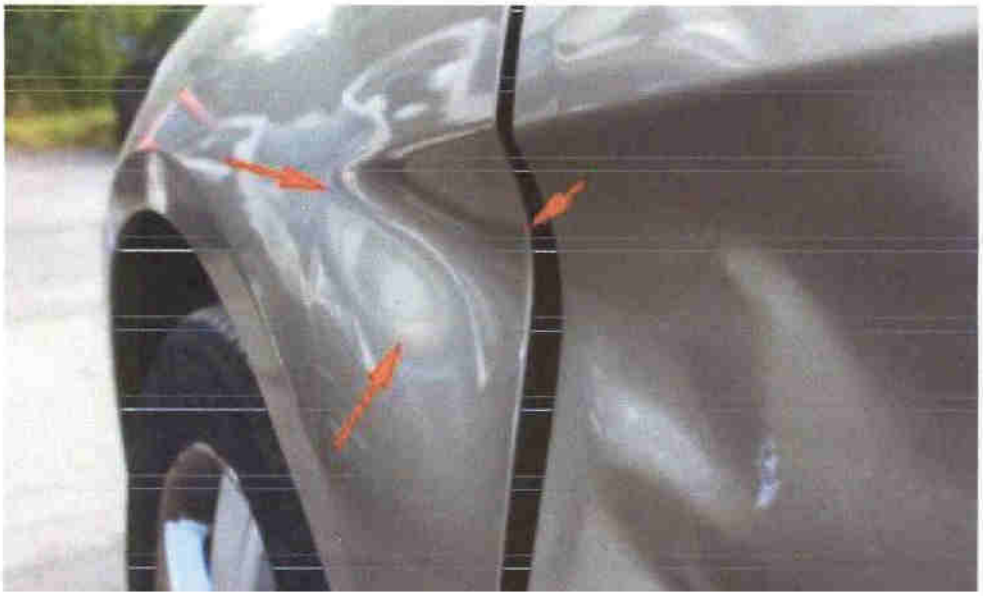
Bild 9: Übersichtsaufnahme Kotflügel vorn links im Schadenbereich

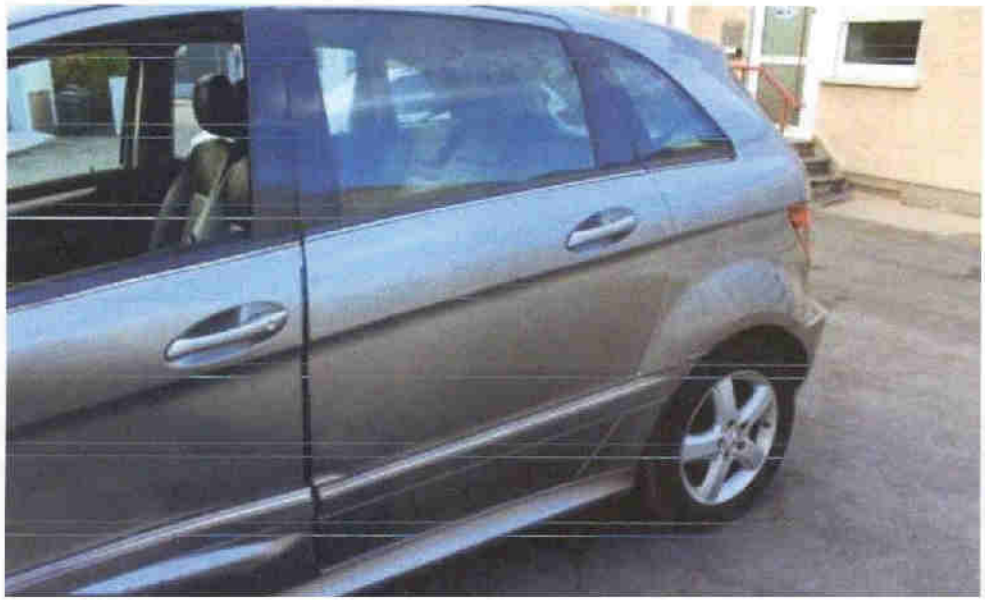
Bild 15: Detailaufnahme Spaltmass der Tür zur B-Säule oben links

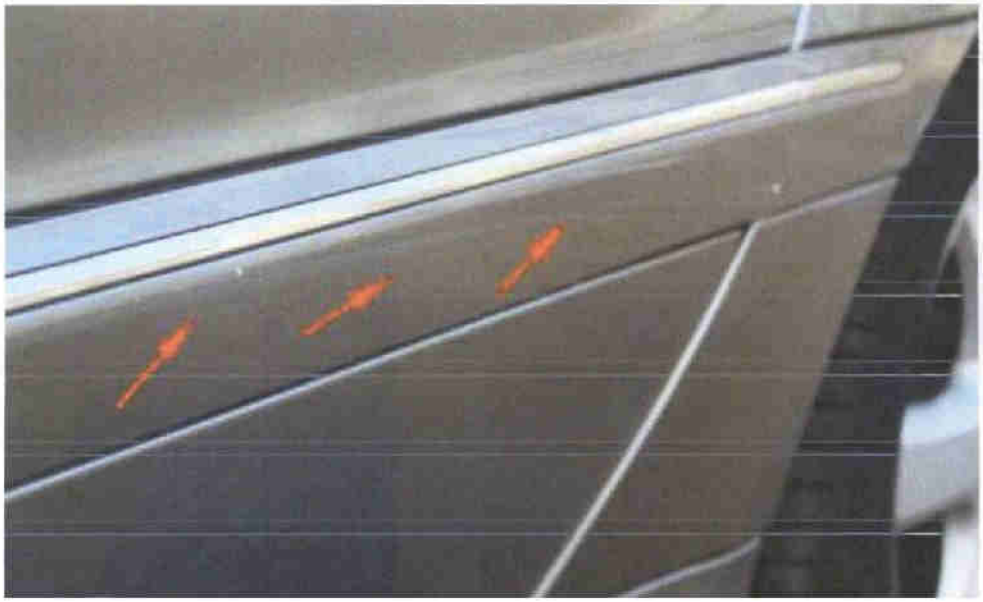
Bild 17: Detailaufnahme Verformung Tür hinten links unten

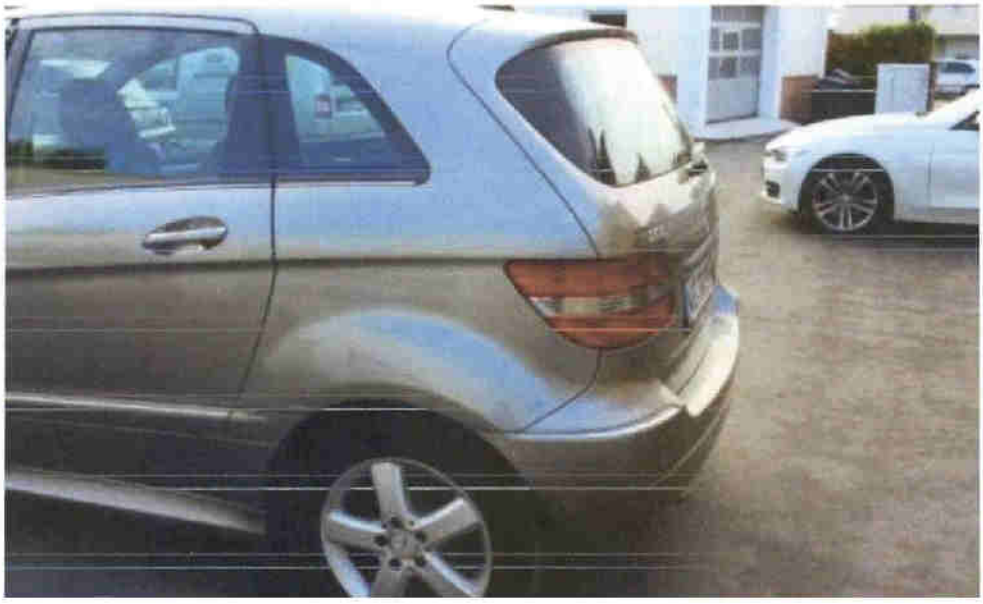
Bild 19: Detailaufnahme Deformierter Türrahmen oben zur C-Säule

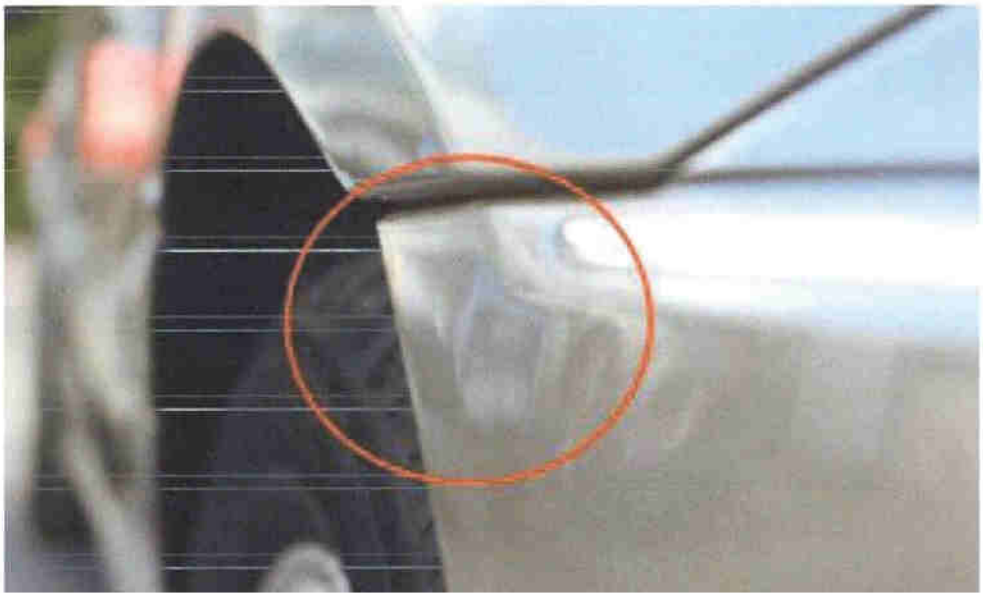
Bild 21: Detailaufnahme Beschädigung Radlauf/Zierleiste

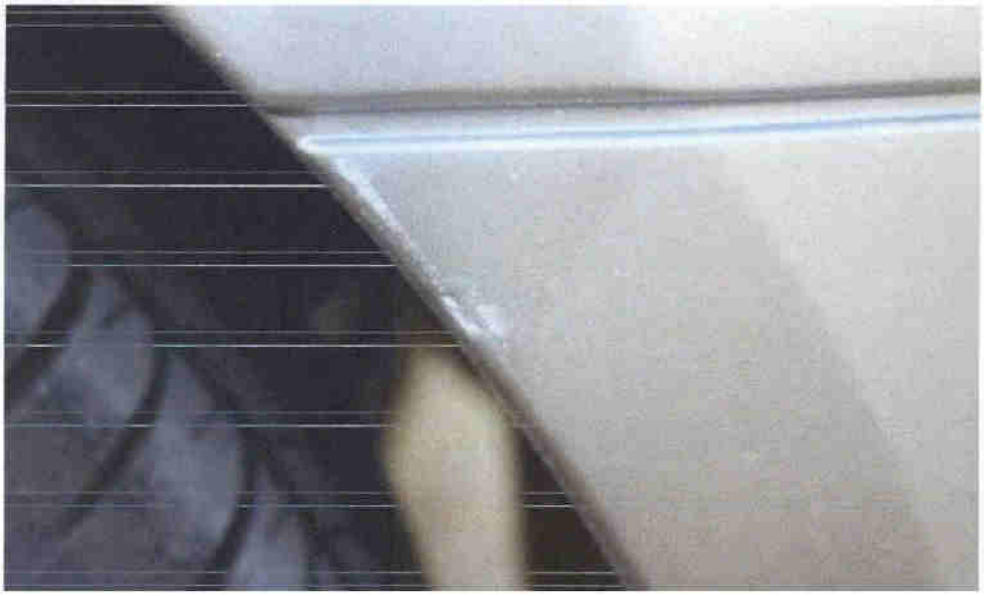
Bild 23: Detailaufnahme Lackschaden an Stossfängerverkleidung
